# direkt magazin

Bauen im Bestand

**Thermische  
Fassadensanierung  
mit hinterlüfteten  
Fassadenelementen  
aus GFK**

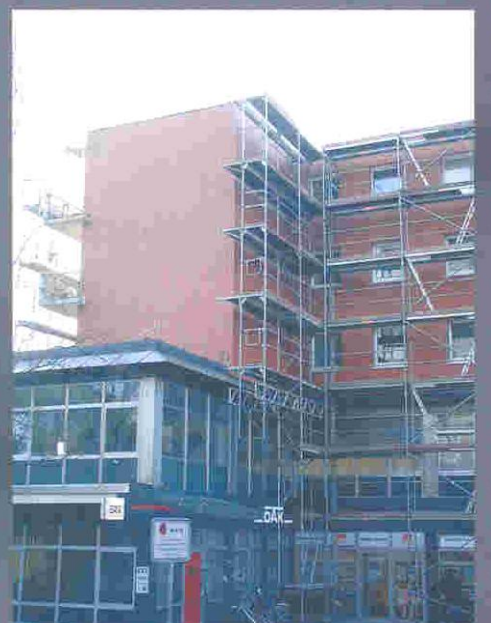
Wohn- und Geschäftshaus kurz vor der Fertigstellung

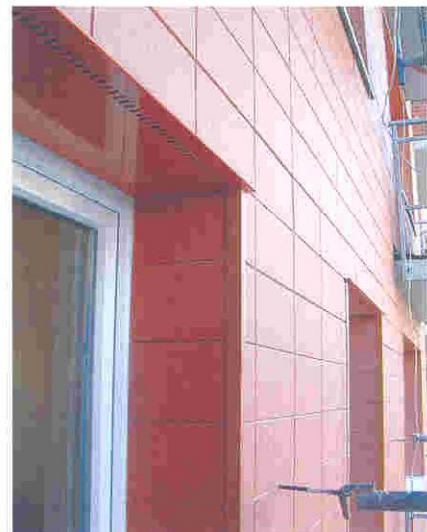
Um den Vorschriften der aktuellen Energiesparverordnung nachzukommen, wurde eine 100 mm starke Mineralwolldämmung zwischen die gegen Pilz und Fäulnis imprägnierte Lattenunterkonstruktion verlegt. Darauf wurde im Abstand von 25 cm die Traglattung verschraubt.

Die Außenhaut der Fassade bilden die neuen, formschönen TERRA-Fassadenelemente in Tonziegeloptik aus dem Hause Zierer-Fassaden. Sie schützen Isoliermaterial und Mauerwerk vor Durchfeuchtung mit einem schlagregendichten hinterlüfteten Verschlusssystem und garantieren über Jahrzehnte ein angenehmes und gesundes Wohnklima. Eine solche Vollisolierung stellt nicht nur optisch eine deutliche Aufwertung dieses Wohn- und Geschäftshauses dar, sondern ist auch wirtschaftlich ein voller Erfolg. Auch in privaten Haushalten ist eine Fassadenvollsanierung eines der größten Einsparpotenziale. Bei den Energiepreissteigerungen der letzten Jahre zahlt sich diese Investition innerhalb weniger Jahre aus.

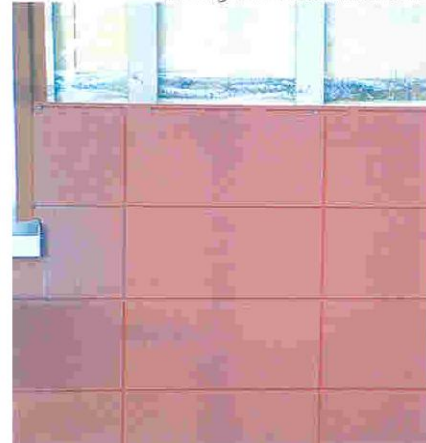
Montage der Fassadenelemente
